# Greppa Fosfor

## Lägesrapport 2

2007-12-19

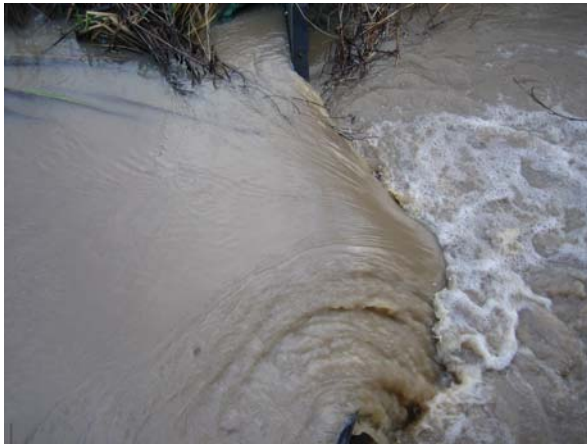
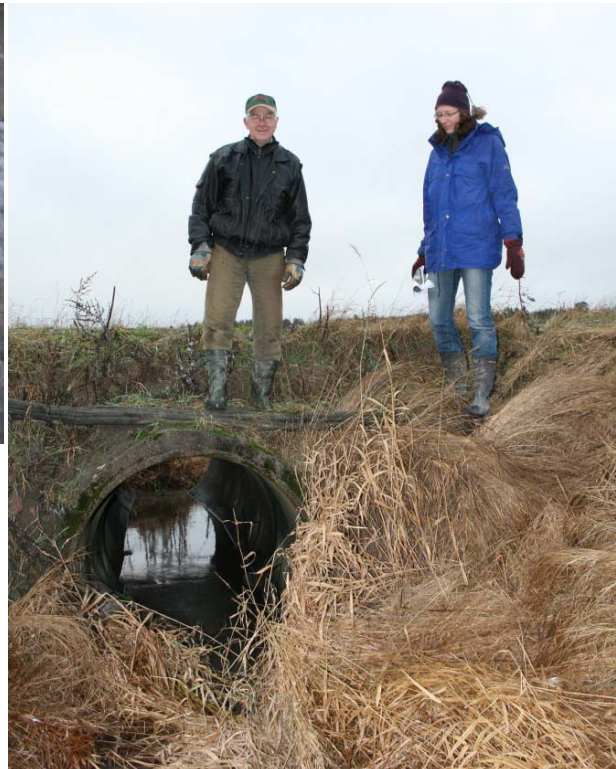
Sommaren i Halland var regnig med 73 mm under ett dygn i slutet av juni och en total julinederbörd på 234 mm. Två vattenprovtagningar i 9 olika delområden genomfördes i samband med de höga flödena. Totalfosforhalterna varierade mellan 0,1 och 0,6 mg/l. Ett problem vid extremt höga flöden är att det inte alltid går att ta separata prov från olika delområden om det är flera rör som kommer in till samma kopplingsbrunn. Vid höga flöden i Gullbrannabäcken är vattnet ofta grumligt av lerpartiklar (se bild).
